1. 前言

近年公司承攬多型高速船，惟交船後發現操作方式與規範需求略有不同，部分於交船後半年左右，發生船舶無法高速航行之現象。

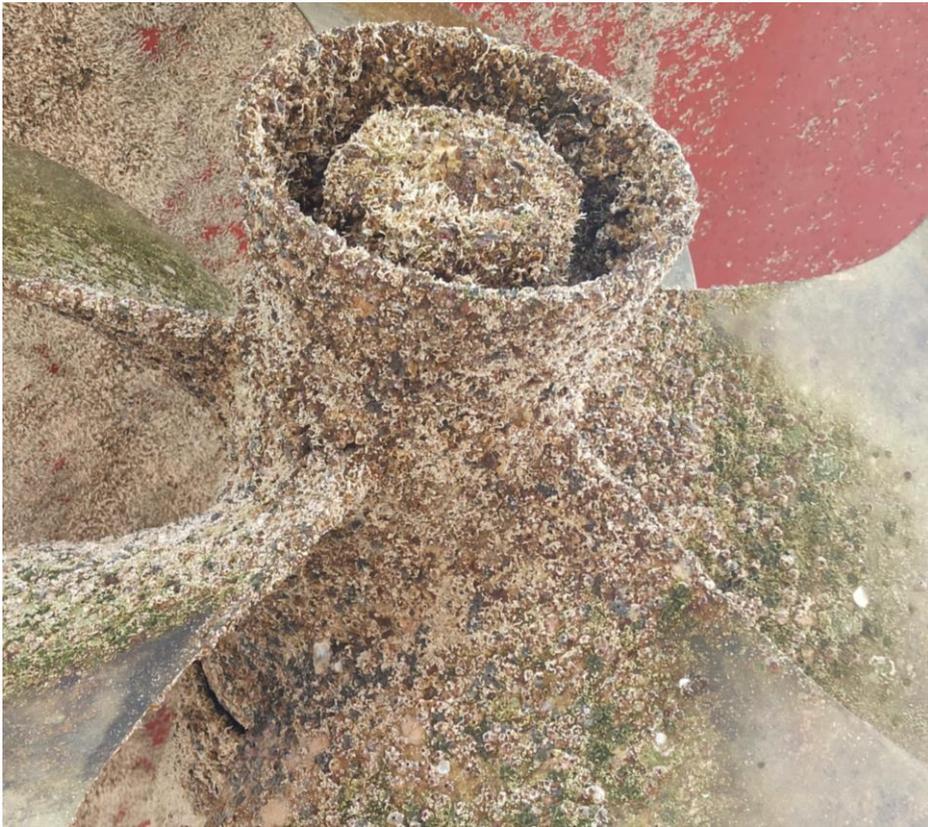
- 海生物附著螺槳，螺槳效率降低。

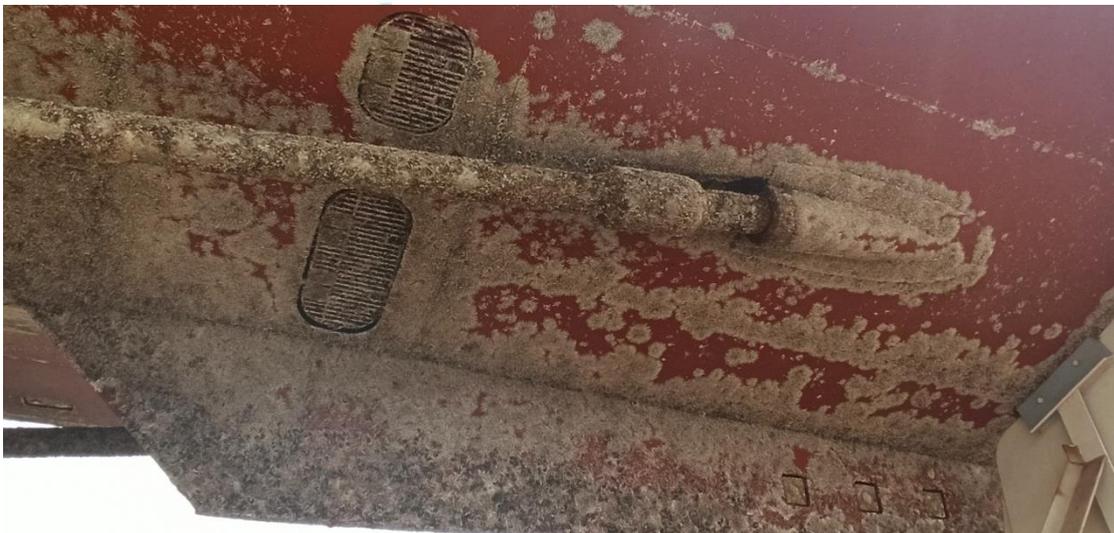
- 海生物附著船殼與軸系，導致船殼阻力增加。

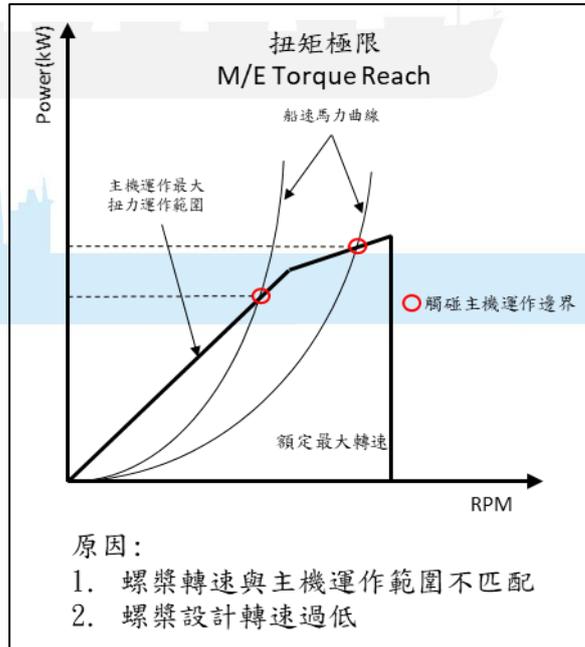
圖 2 螺槳達到扭矩極限

- 海況不佳。
- 螺槳設計之轉速餘裕可能不足，因而產生扭矩極限(Torque Reach)。
