艤裝工廠專題報導

N6154 系列船

鋁合金結構區域鋁材質電纜貫穿件腐蝕問題之探討

報告人：童柏儒 工程師

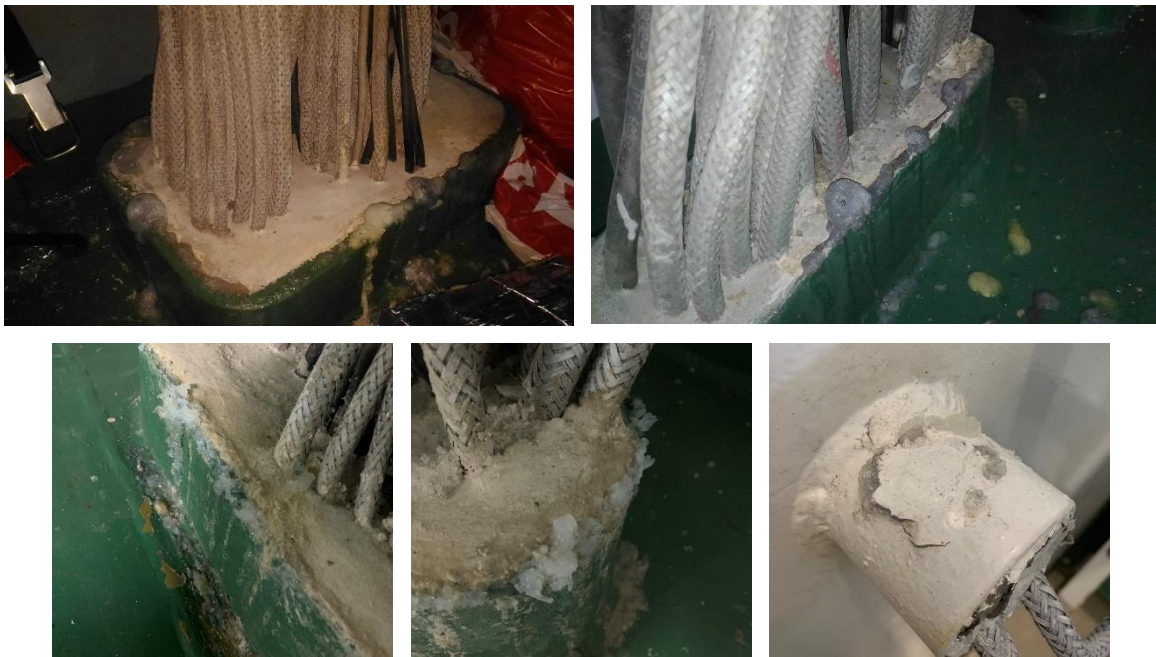
圖 1-1 艦上鋁材質貫穿件情況

於海巡署首艦 1154 船交船後，經由船員開立保固單編號 D022 反映，發現有填灌 Sealing Compound 之電纜貫穿件有融化、增生異物脫落現象。經登艦實際勘查，發現此現象並非尋常，且僅發生於鋁合金結構區域（如圖 1-1）。且在後續第二艦 1155 船開始填灌 Sealing Compound 後，約莫 7 天後，電纜貫穿件開始有疑似化學反應之異物質冒出，且一樣僅發生於鋁合金結構區域。

且經過多次觀察發現，只要有鎧甲電纜穿過的鋁材質貫穿件都會發生這個現象，若是鋁材質貫穿件內部全部都是橡膠外層包覆之電纜穿過，就不會有這樣的情況發生。經由長官指示深入探討，並進行相關之試驗，以推論出發生此狀況之肇因，並提出能有效杜絕此問題之參考方案。

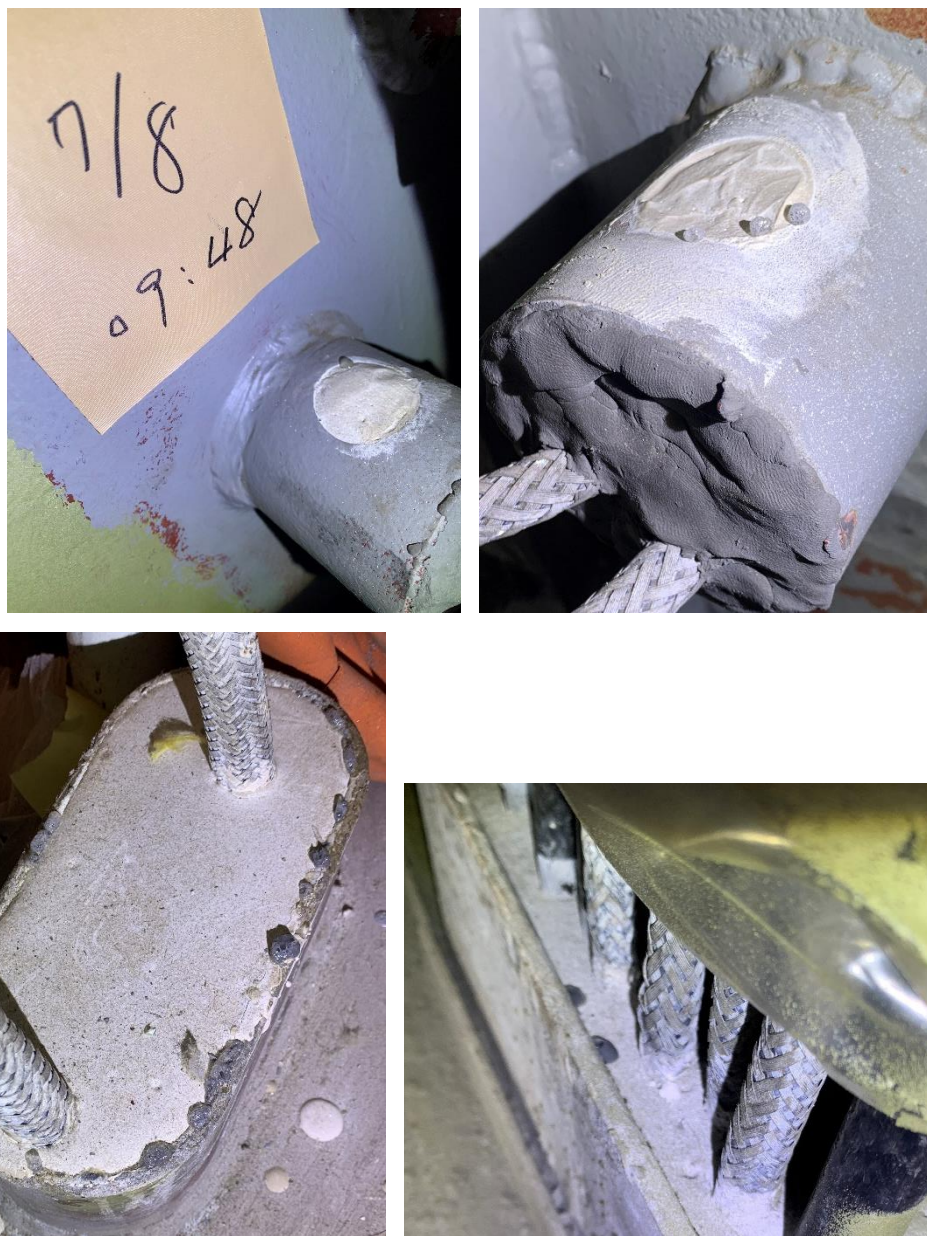
圖 2-9 基隆廠 Sealing Compound 澆灌後情況

使用基隆廠之 Sealing Compound 於 110 年 07 月 08 日澆灌在 1155 船鋁構區，約莫 7 天後，後發現一樣有產生化學反應之物質產生，因此證明並非高雄廠 Sealing Compound 變質所造成（如圖 2-9）。

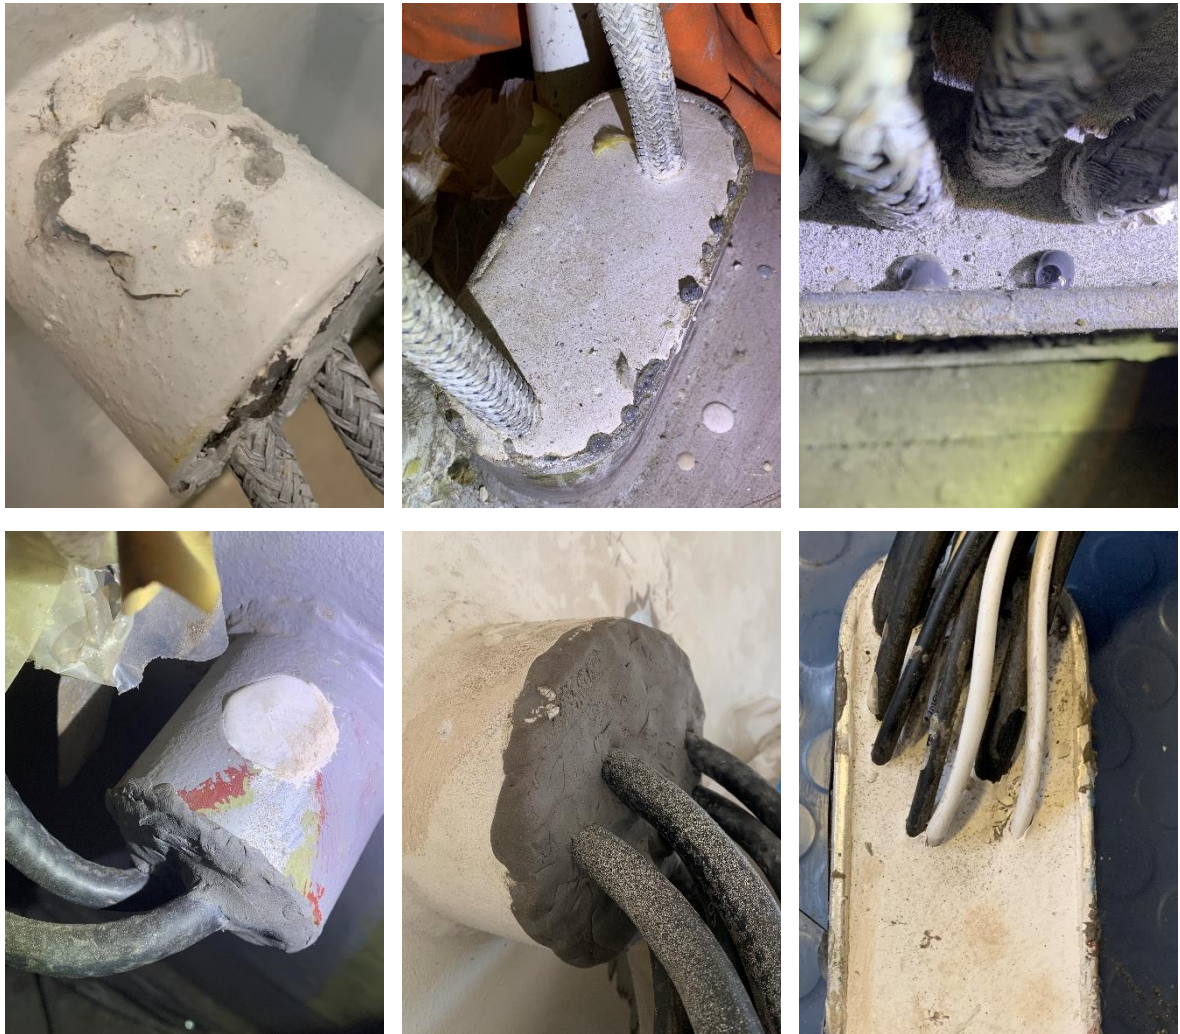
圖 2-10 貫穿之電纜有無橡膠層所造成之變化

參閱其它廠家之經驗及探討，以及多次登上 1154 船及 1155 船勘查後發現，產生貫穿件腐蝕情況之部位，僅發生於有貫穿鎧甲（鐵材質）電纜之貫穿件，有橡膠外層包覆之電纜都沒有發生腐蝕之狀況（如圖 2-10）。

上三張圖片為鎧甲電纜貫穿；下三張圖片為橡膠層電纜貫穿

猜測澆灌型式之 Sealing Compound 為導體，澆灌於貫穿件後，導致鎧甲電纜與鋁材質之貫穿件兩異金屬材質接觸，造成電化學腐蝕。相關的研究報告皆指出，兩異材質金屬接觸會造成活性大的金屬產生腐蝕現象。

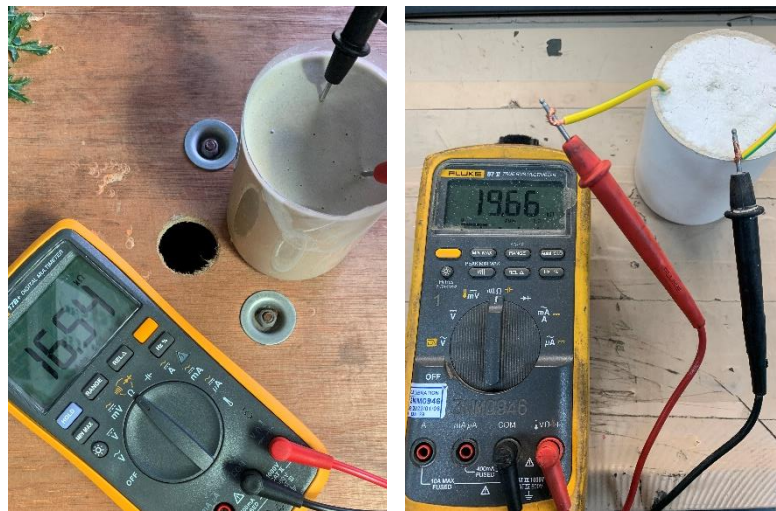
圖 2-11 Sealing Compound 電阻測量

因懷疑 Sealing Compound 調和後的灌漿為導體，因此針對未乾涸的 Sealing Compound 做電阻量測，果顯示僅有  $16.54\text{K}\Omega$ ，而固化後的 Sealing Compound 絕緣測試也僅有  $19.66\text{K}\Omega$ （如圖-11）。

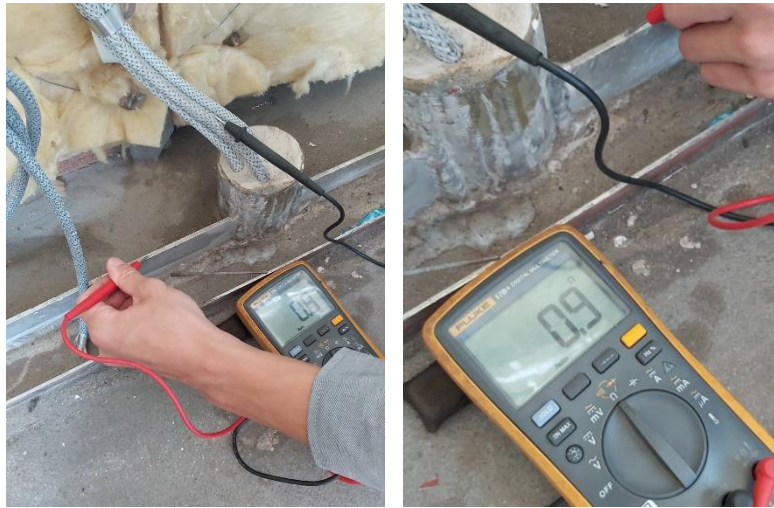
圖 2-12 貫穿件與電纜間電阻測量

電錶架設方式為負極極棒對鎧甲電纜之鎧甲層，正極極棒對鋁材質貫穿件，電錶架設後檔位撥到歐姆檔，量測到的電阻為  $0.9\Omega$ （如圖 2-12）。

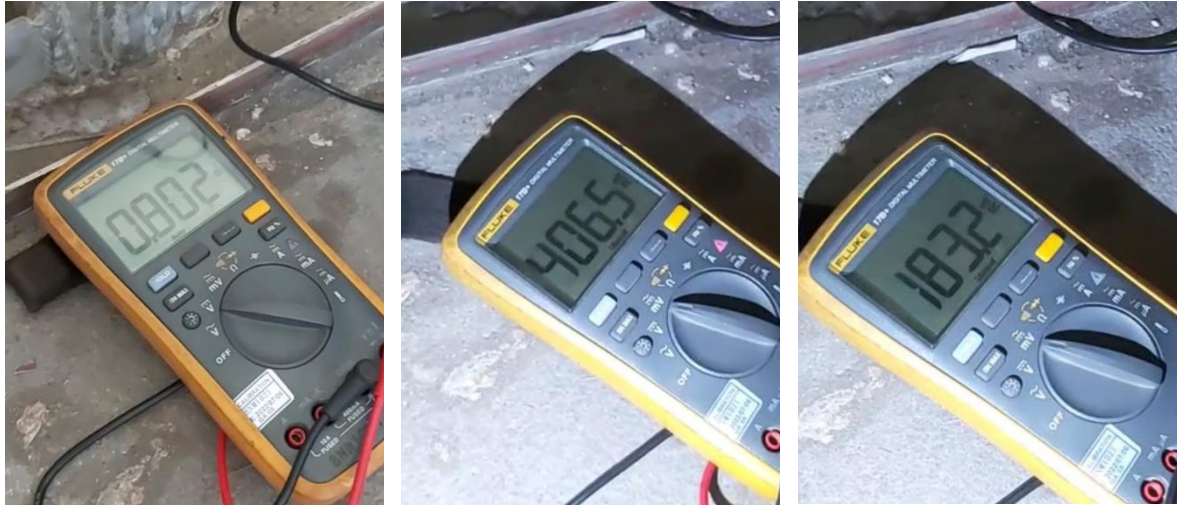
圖 2-13 施工時貫穿件與電纜間電壓變化

電錶架設 1 分鐘進行觀察，發現電壓持續變動，變動範圍從 0mV～900mV（如圖 2-13）

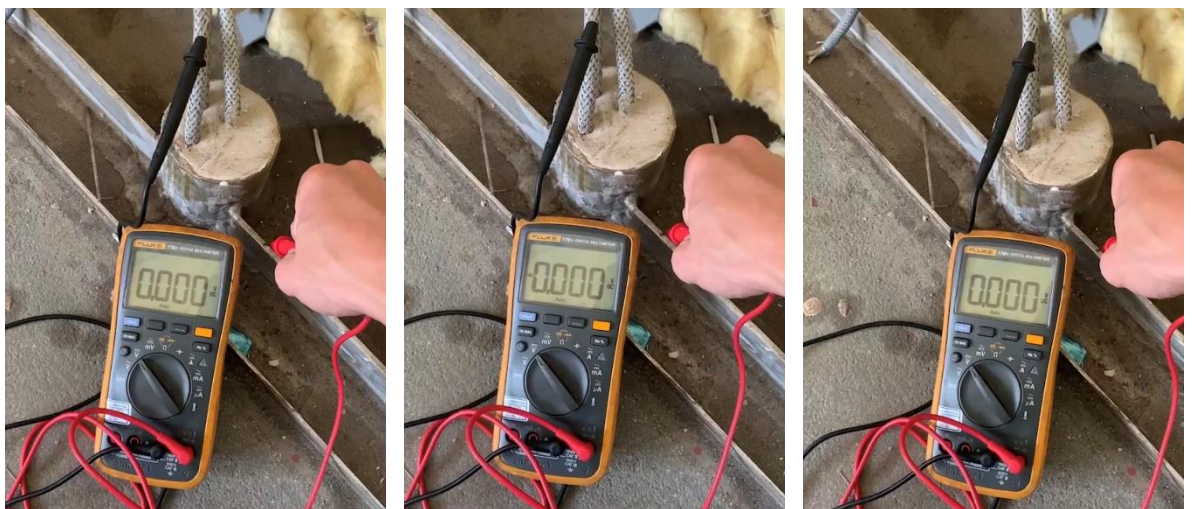
圖 2-14 收工時貫穿件與電纜間電壓變化

電錶架設 1 分鐘進行觀察，電壓一直維持在 0mV 沒有任何變化（如圖 2-14）

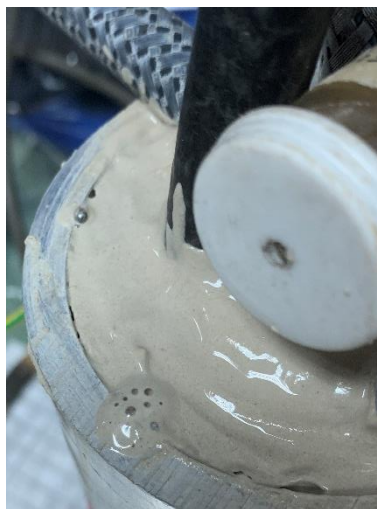
圖 2-19 通電後產出氣泡現象

於下午 02：54 分發現因通電後，開始有氣泡產生。因攪拌過的漿狀 Sealing Compound 內部含有空氣，此為固化過程之正常現象，只是因為通電而加速氣泡之釋出（如圖 2-19）。

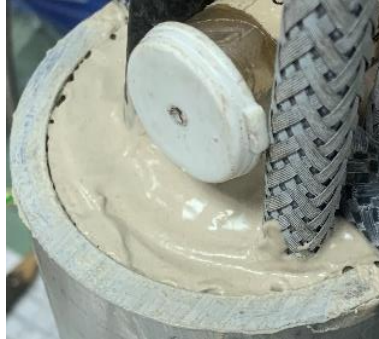
圖 2-20 澆灌前電阻測量

於下午 04：00 Sealing Compound 固化，發現因氣泡之釋出附著在貫穿件內緣而留下凹槽。並於下午 05：00 切斷電源，於隔日上班再觀察其變化（如圖 2-20）。

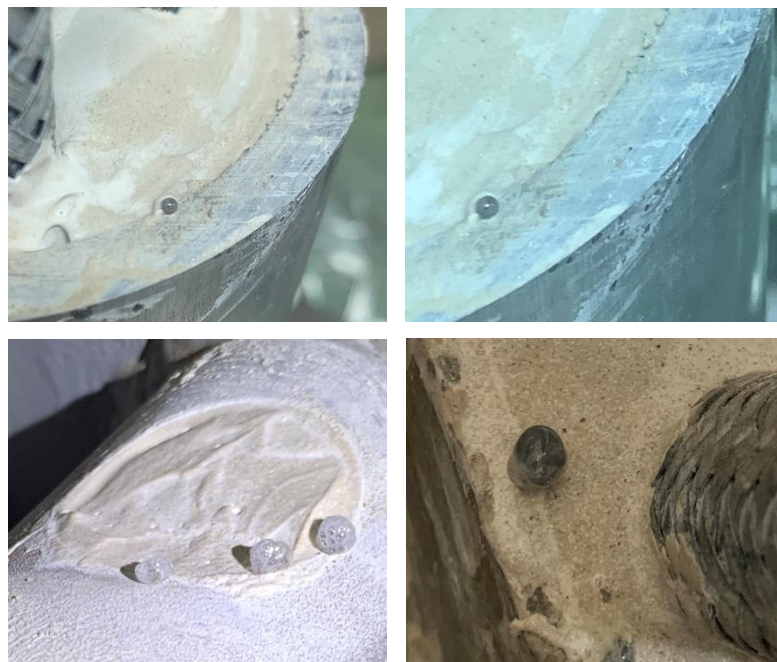
圖 2-21 模擬試驗中產出之物質

於 110 年 07 月 22 日，上午 09：00，發現貫穿件內緣有產生出灰色液狀異物，且有少許白色結晶之現象，與船上發生之情況相似（如圖 2-21）。拍照紀錄後，於上午 10：00 繼續通電，並於下午 05：00 斷電，持續觀察其變化。

上兩張為試驗中產出之物質；下兩張為艦上實際狀況

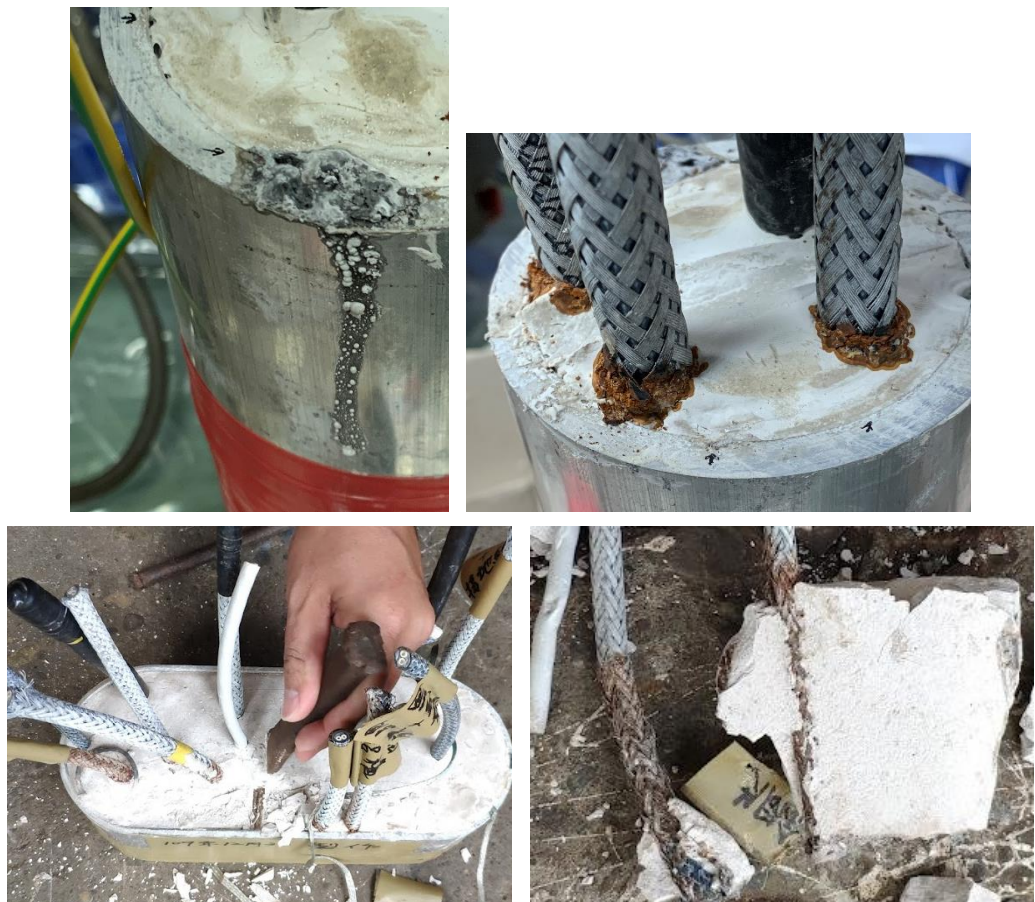
圖 2-22 通電 46 小時後情況

於 110 年 07 月 24 日，上午 10：00 通電，並於 110 年 07 月 26 日上午 08：00 才斷電。在經過 46 小時持續通電後，發現除鋁材質貫穿件異物滲出之外，鎧甲電纜之鐵網也有鏽蝕之情形，與基隆廠發生之情況雷同(如圖 2-22)。

上兩張為試驗之情況；下兩張為基隆廠試驗之情況

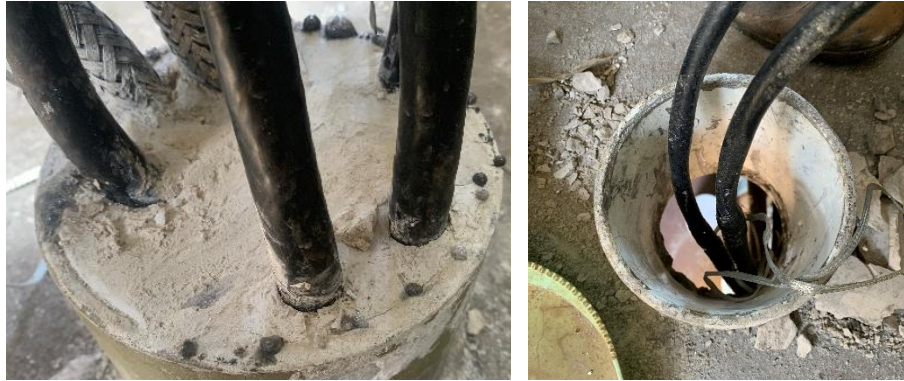
鎧甲電纜未包覆熱縮套管前，貫穿件周圍都有滲出異物之腐蝕現象。之後將此貫穿件之 Sealing Compound 敲除，並將鎧甲電纜套上熱縮套管後重新澆灌 Sealing Compound。經超過 7 天之觀察期查看，發現並無電化學腐蝕之現象發生（如圖 3-1、3-2）。

圖 3-1 左圖為有鎧甲電纜造成之腐蝕現象

右圖為敲除後以及將鎧甲電纜包覆熱縮套管

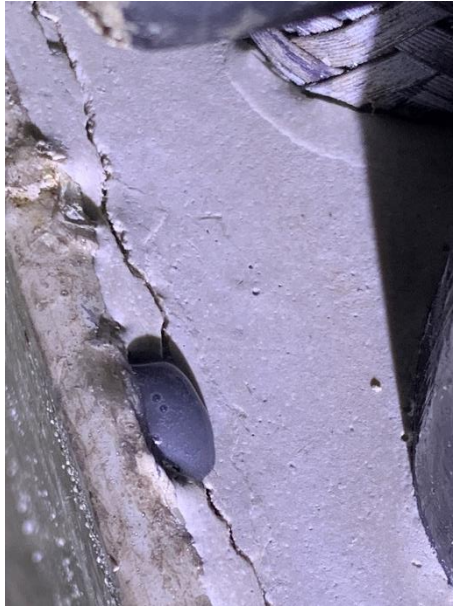
只有將 L4-WT4 貫穿件填灌一半，觀察貫穿件內部情況，其餘 3 個貫穿件完全灌滿。於 110 年 7 月 29 日澆灌後經過 7 天觀察，於 110 年 8 月 5 日檢查發現，僅有 L2-8G 貫穿件開口端防水膠破損處有小部分滲漏狀況（如圖 3-7），其餘 3 個貫穿件都無異狀如圖（如圖 3-8）。

圖 3-7 L2-8G 貫穿件防水膠破損處滲漏情形

1. 在貫穿件塗抹防水膠時，盡可能將防水膠塗厚一點，也要確認貫穿件開口端一定要確實塗滿防水膠，且於填灌過程中，避免因碰裝及敲擊造成防水膠破損。
2. 澆灌時，先將貫穿件澆灌 8 分滿，待乾固後再加強貫穿件開口端防水膠之塗抹，並於防水膠乾固後，再將貫穿件灌滿。

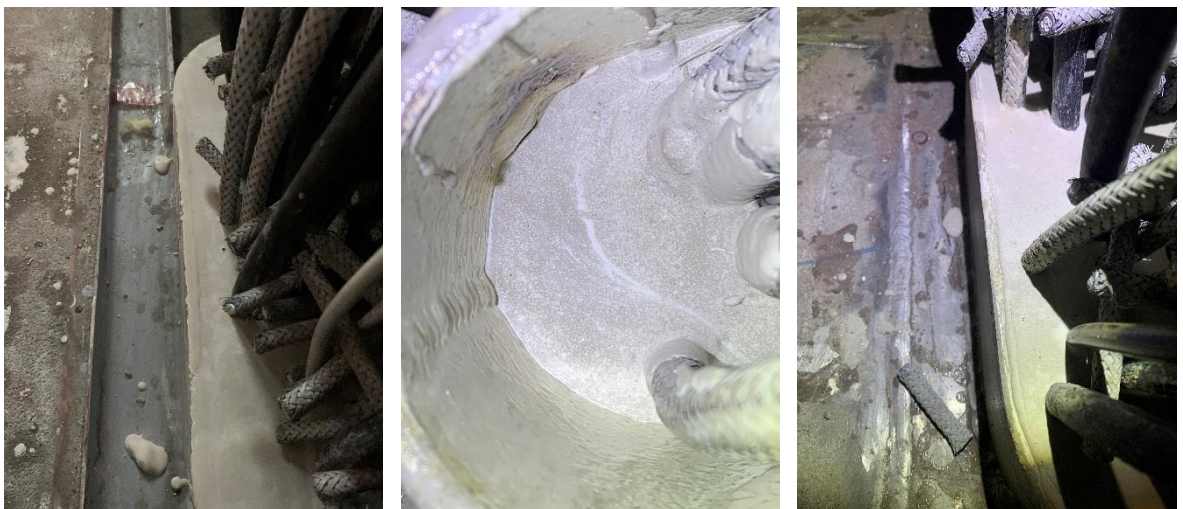
圖 3-7 其餘 3 個貫穿件情況，其中 L4-WT4 貫穿件僅填灌一半

左圖為 L3-15 貫穿件；中圖為 L4-WT4 貫穿件；右圖為 L2-7G 貫穿件

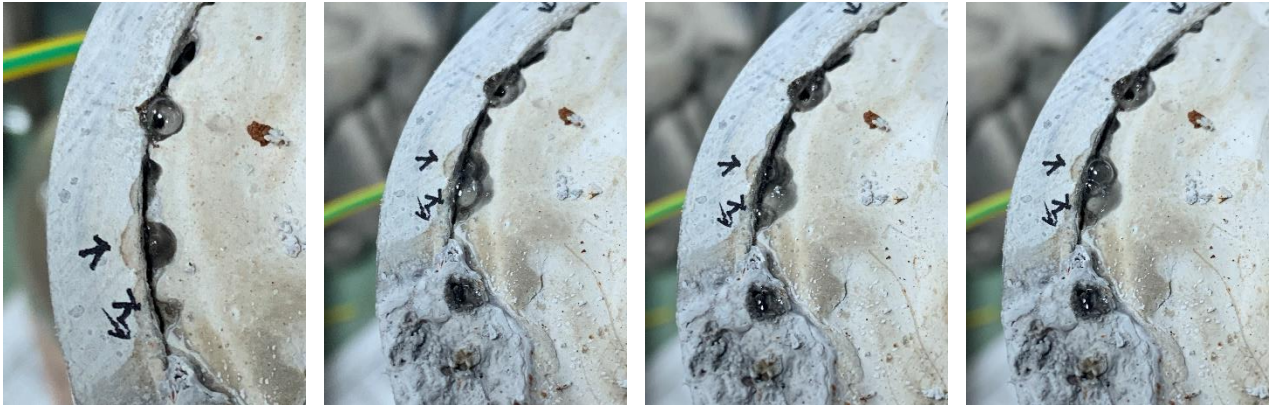
110 年 07 月 28 日：

持續冒泡並有腐蝕現象
