一、前言：

本改善行動係依既有機電設備功能及現場操作習慣實施，主泵浦室電控系統使用屆 48 年電控零件及線路已趨老化，連接線、螺絲斑駁銹蝕，且舊有電控系統線路繁多一旦接點接觸不良不容易察覺使得維修保養非常困擾，新電控系統配合新的操作台及控制底板將電控元件更新外也採用 PLC 控制及 HMI 設計簡化了線路及功能設定並搭配工業電腦完成圖形化設計可讓維修及操作人員監視著設備運轉狀態，為求慎重更新施工時先將新系統拼接至舊系統，待新系統測試正常後才可拆除舊系統。

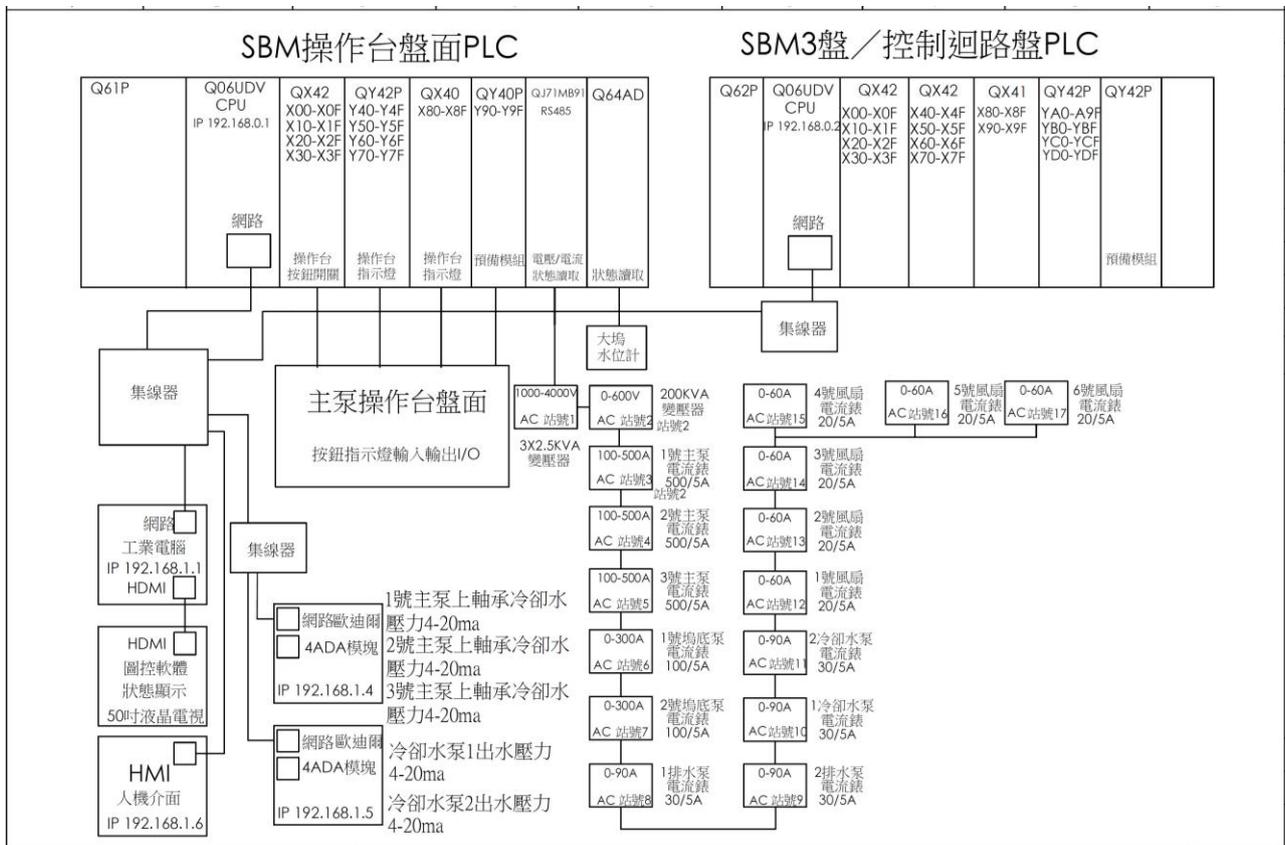
圖 1

如附圖 1 是一張系統方塊圖主要分為「操作台盤部分」、「控制迴路盤部分」及「冷卻水壓力值部分」三個部分，附圖 2 是一張網路佈線圖，茲分別說明如下：

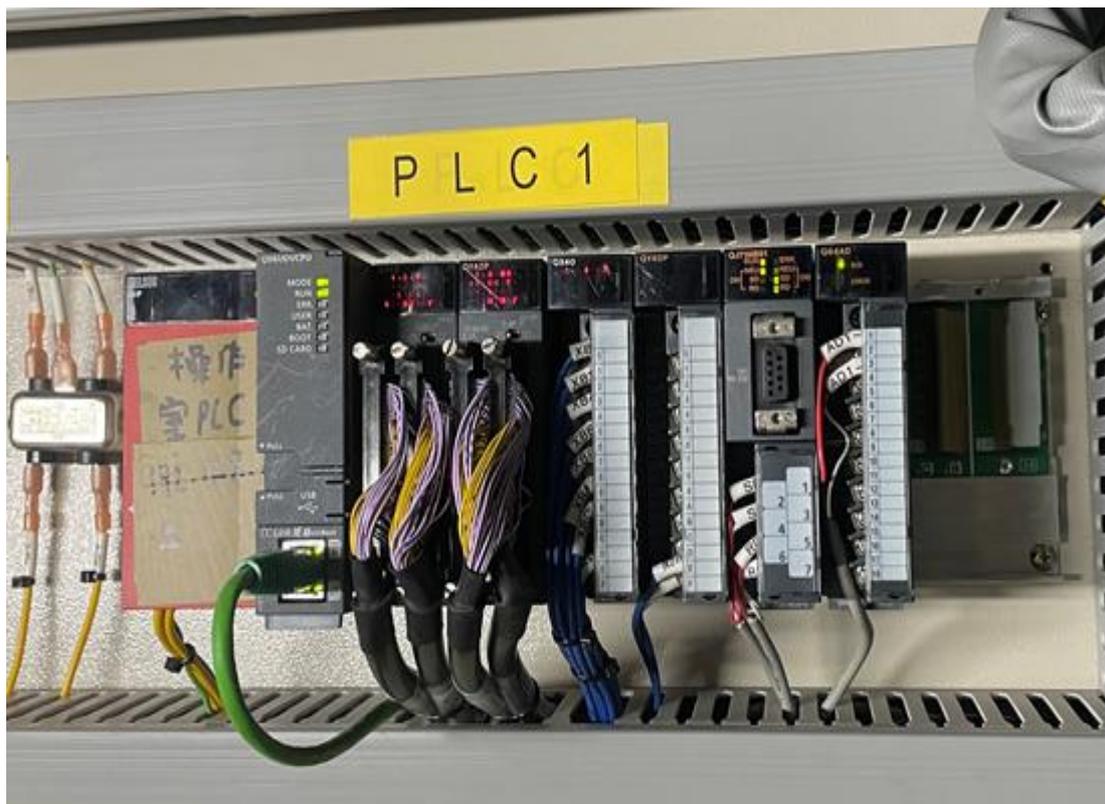
SBM 操作台盤 PLC 圖 3

1-1 PLC 系統模組(如圖 3)-輸入模組 QX42 接收來自按鈕開關與選擇開關各設備的開啟/停止/關閉/自動/手動信號輸入，輸出模組 QY42P 輸出信號至狀態燈顯示各設備的狀態，輸入模組 QX40 接收來自主泵的啟動/停止/運轉信號，通訊模組 QJ71MB91 讀取數位式電壓/電流錶資料以獲得變壓器的電壓及各泵浦、風扇的運轉電流值，類比輸入模組 Q64AD 將既有水位計 4~20mA 信號轉成數位輸出值至 PLC 程式內換算以讓液晶電視及人機介面 HMI 可顯示當下的大塢水位值。

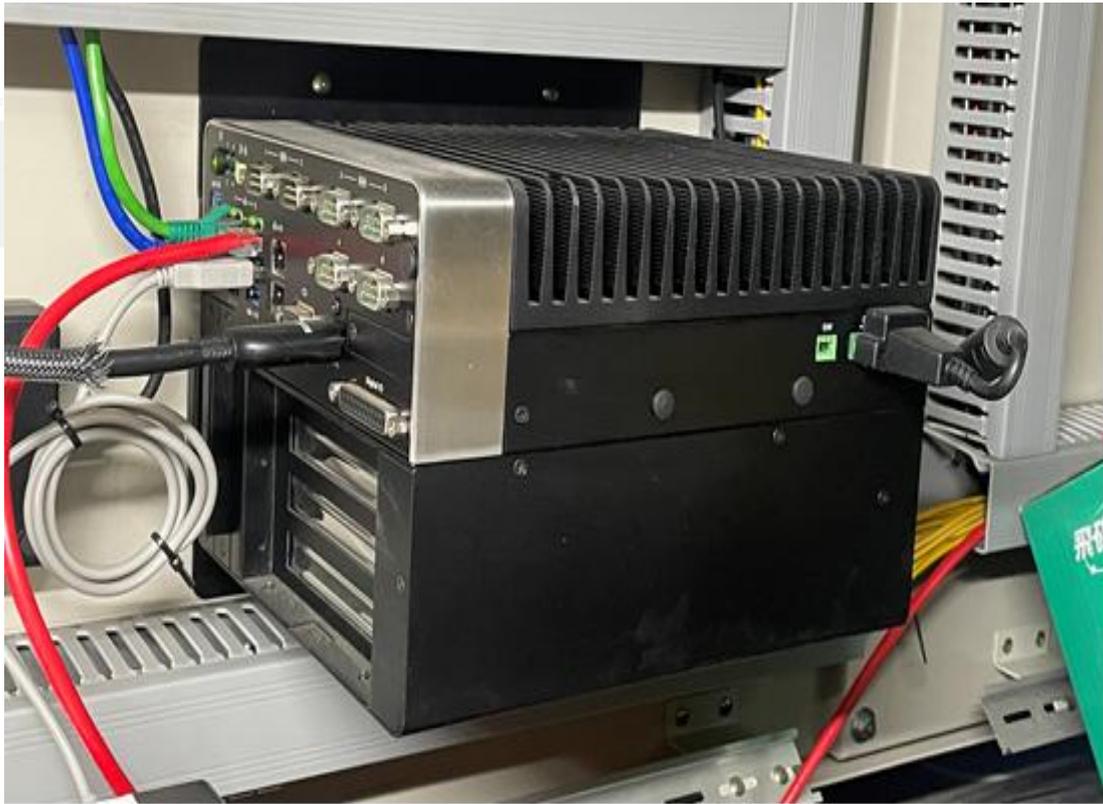
工業電腦 圖 4

1-2 工業電腦(如圖 4)-透過網路線及網路集線器將 PLC 系統內各設備的運轉數值與故障信號利用 InTouch 圖控軟體繪製設備系統佈置圖/運轉畫面(主頁)、故障狀態(指示燈頁)及警報頁

並藉由 HDMI 介面傳輸顯示至液晶電視上，也可外接滑鼠及鍵盤讓人員在液晶電視畫面執行分頁及開關機的動作。

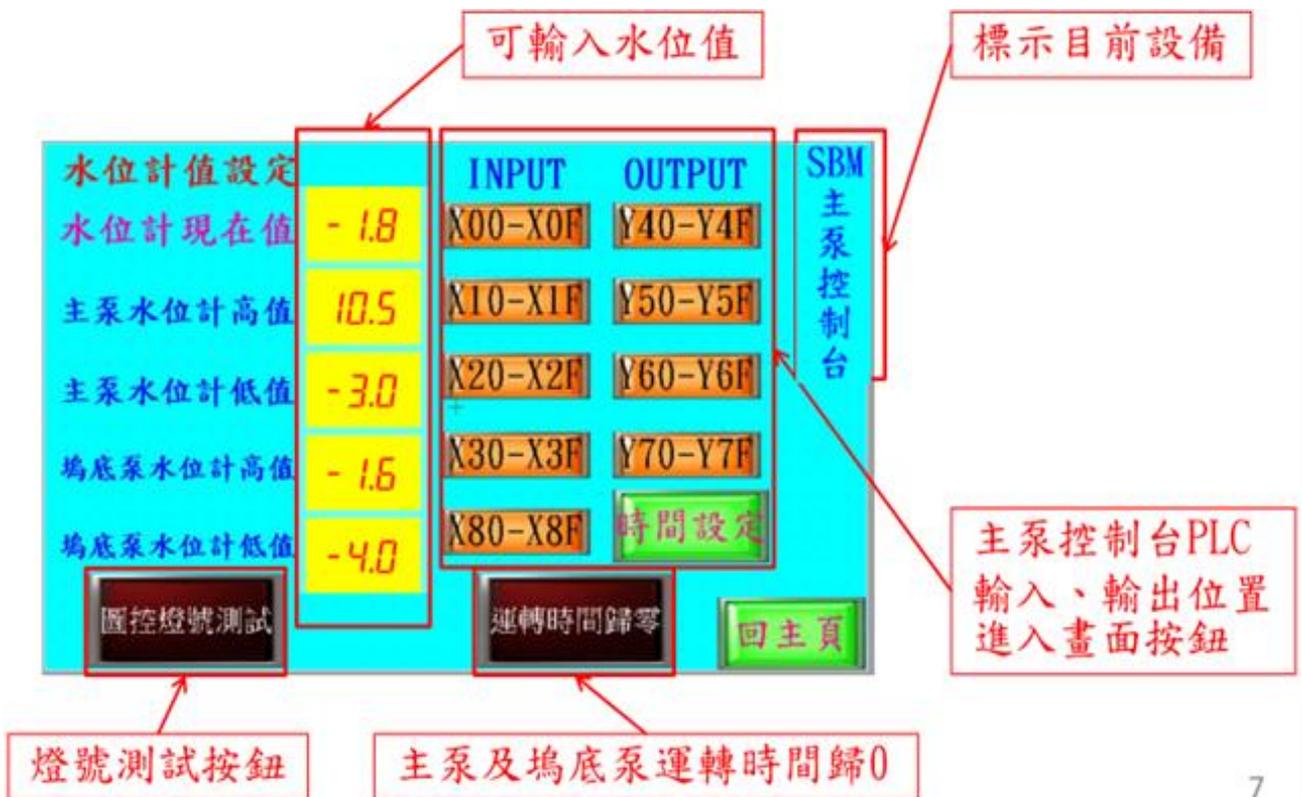
人機介面 HMI 圖 5

- 1-3 新增數位式電壓/電流錶-與既有的指針式電壓/電流表連接已顯示數值並可透過 MODBUS RTU 通訊協定及 RS485 網路線讓 PLC 讀取資料。
- 1-4 人機介面 HMI(如圖 5)-可透過網路線及網路集線器與 SBM 操作台盤及 SBM3 控制迴路盤的 PLC 連接並藉由圖形化設計顯示 PLC 的輸入及輸出，讓維護人員容易瞭解當下各設備的動作狀態，同時也可顯示及設定主泵/塢底泵啟動及停止的水位值。
- 1-5 50 吋液晶電視(如圖 6)-顯示系統佈置圖/運轉畫面、故障狀態及警報。
- 1-6 新增三種顏色桿燈(綠、紅、黃)-顯示設備正常/故障/通訊狀態。

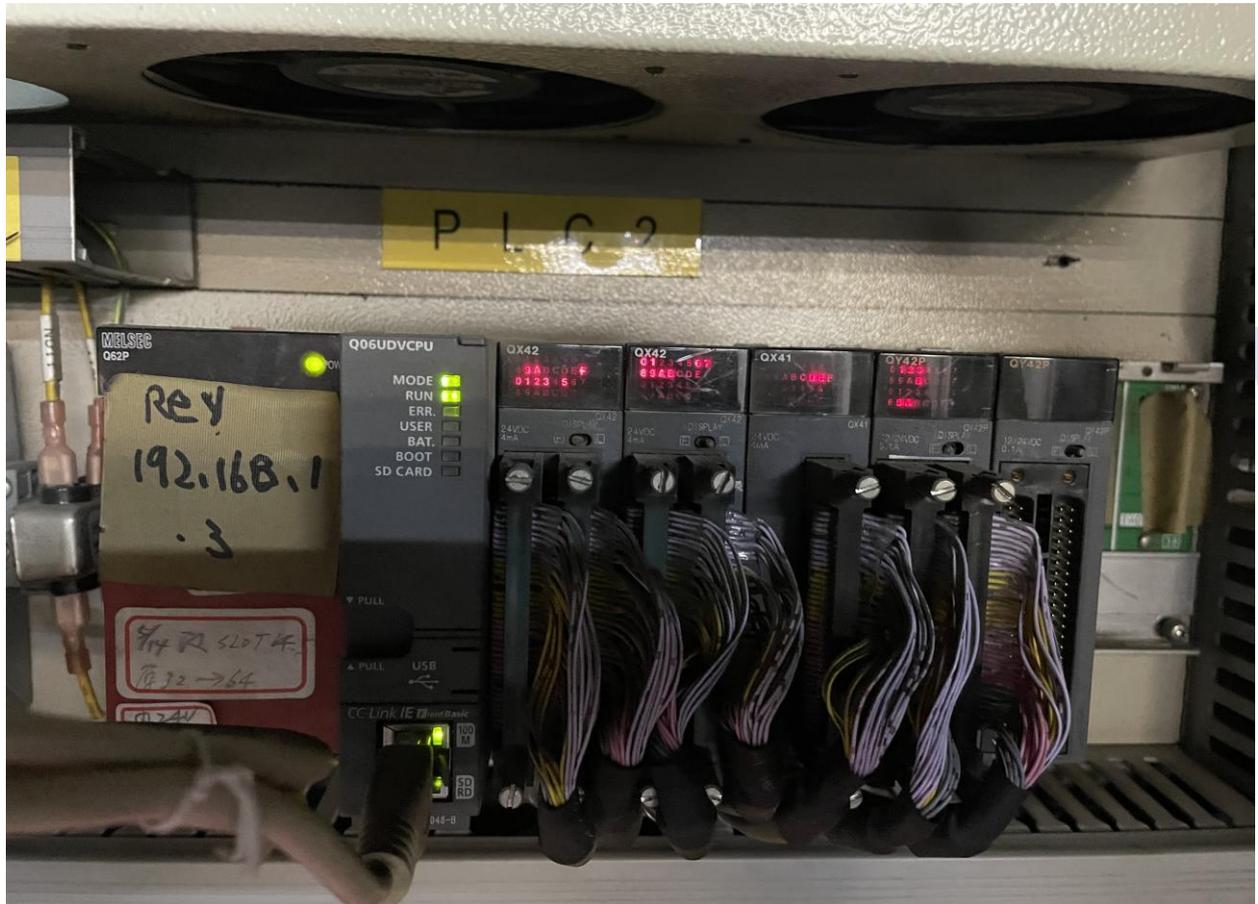
SBM3 控制迴路盤 PLC 圖 7

- 2-1 PLC 系統模組(如圖 7)-輸入模組 QX42 及 QX41 接收來自如主泵啟動斷路器檢測迴路、主泵軸承溫度高、冷卻水壓力、冷卻水流量、水位計、泵浦過載、閥門定位…等的繼電器信號，QY42P 輸出模組主要控制設備的繼電器如冷卻水電磁閥啟動、泵浦馬達啟動、風扇啟動、主泵閥門開啟/關閉及主泵斷路器異常等。
- 2-2 繼電器(如圖 8)-採用帶 LED 燈的繼電器做為設備檢測、狀態及保護信號可讓維修人員更容易透過燈號的狀態判斷繼電器是否正常。

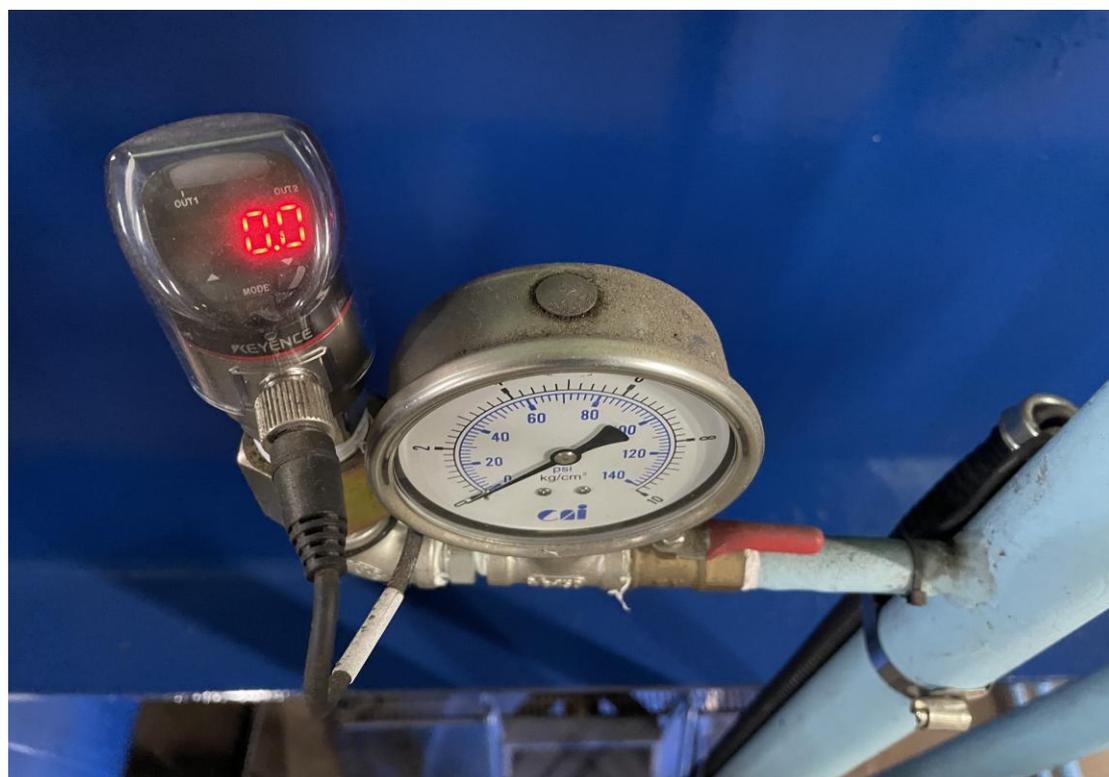
數位式壓力計 圖 9

新增數位式壓力計(如圖 9)-安裝於主泵上軸承冷卻水進水端及冷卻水泵出水端，將數位壓力計的 4~20mA 信號輸入至歐迪爾網路模塊(如圖 10)，透過網路線及網路集線器將信號傳送至工業電腦處理後顯示至液晶電視上，即時監視冷卻水管路壓力值。
