艤裝工廠 EP10 成果分享-改良舵柱安裝方式

艤裝廠-船裝工場

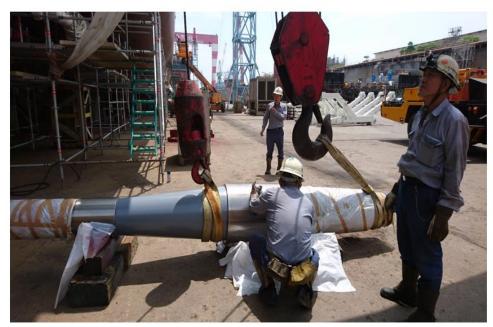
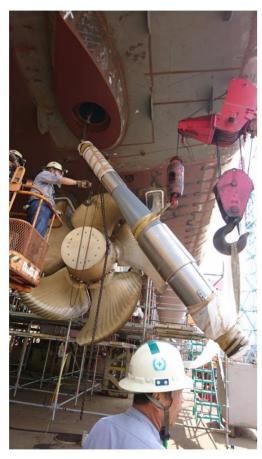
三、舊式施工狀況詳細說明:

此安裝方式容易因為舵柱傾斜而造成滑落,舵柱難以保持穩定向上,不與舵孔做碰撞

當遇到舵柱必須由下往上安裝的船型時,如1154系列船。 舊式的安裝方法是以LC吊車並搭配45 噸吊車來安裝。改善前缺點:需申請1部45 噸吊車,衍生出的額外開銷較大,且最重要的是,安裝時必須將舵柱以傾斜的方式進入舵孔,此吊掛方式有滑脫的危險性,且舵柱與舵孔有互相撞擊的風險。

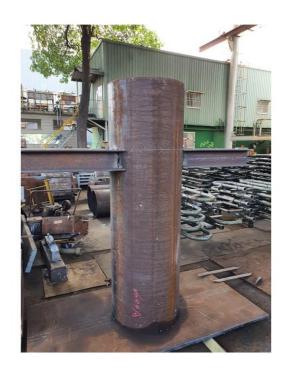
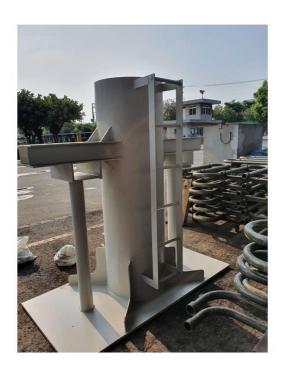
4-1. 鉗工製作一組製具,通用在1154系列船,共四艘船。爾後甚至可以用於同類型船隻的舵柱安裝,使用效率極大。

製作一組製具,並將舵柱放入製具裡頭,藉由堆高機舉升製具,同時舵柱上方以LC 吊車緩慢往上拉,使舵柱能以筆直且穩定不亂晃的方式進入舵孔中。

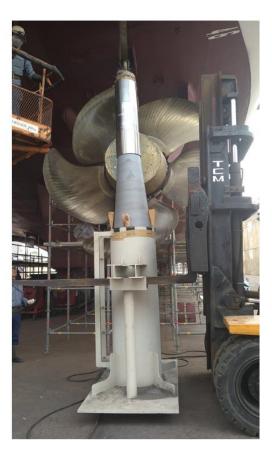
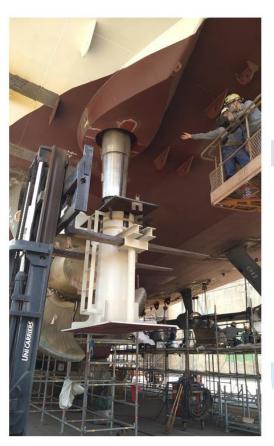
4-2. 將舵柱放入製具裡,利用推高機的提升,舵柱能筆直且保持穩 定的狀態進入舵孔中。

將舵柱放入製具後,利用推高機的提升,舵柱能筆直且保持穩定的狀態進入舵孔中,此改善不僅讓整體安裝費用降低以外,更重要的是,安裝工程以安全且高效率的狀態下完成,並優化施工品質。此改善,不僅有效達到 EP10 之目標方案,更能教育同仁安裝方法進化的重要性。
