多用途鋼構產線電銲品質改善精進

船體內業一場

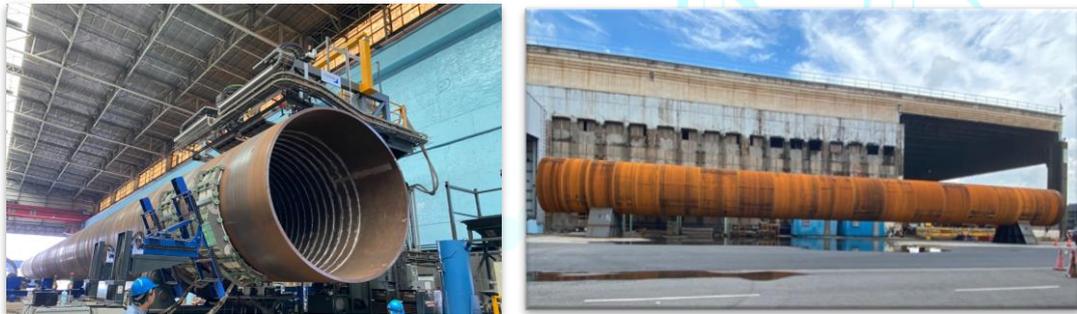
圖一. 多用途鋼構產線實際生產狀況

多用途鋼構產線於 109 年 9 月首次進行沃旭 Pin Pile 案的生產作業，因新建產線在生產上有許多的工作瓶頸，雖然在同仁們的戮力以赴後，雖有所克服，但過長的學習曲線及對於設備的熟悉度不足和銲接不穩定，均為實際生產造成很大的衝擊。

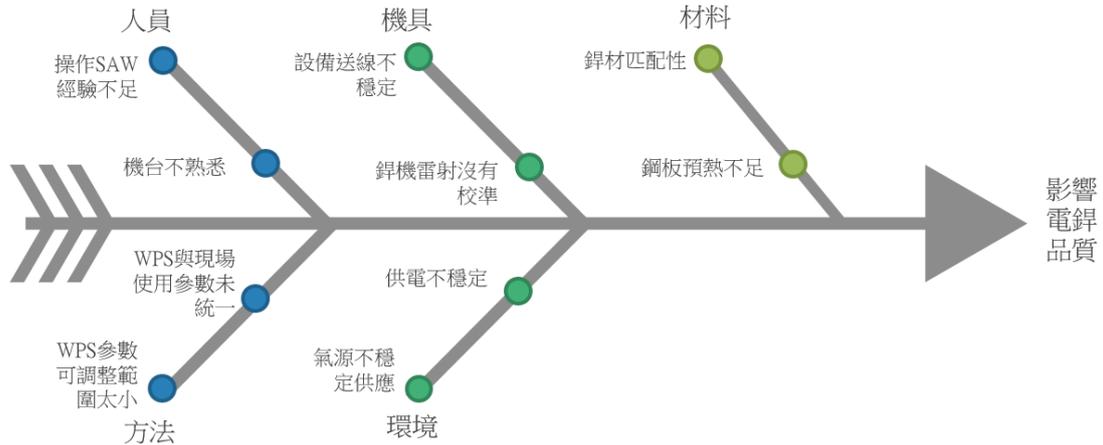
依據沃旭案生產發生的問題，經內業一場與技術課及環公處討論後，以品管手法-魚骨圖進行人、機、料、法、環的根因分析，其分析結果如下：

圖二. 影響電銲品質魚骨圖分析

在每個層面都分析出影響電銲品質問題，經討論後，除環境因素較穩定外，本場與技術課、環公處將朝人、機、料、法等四面向進行精進。

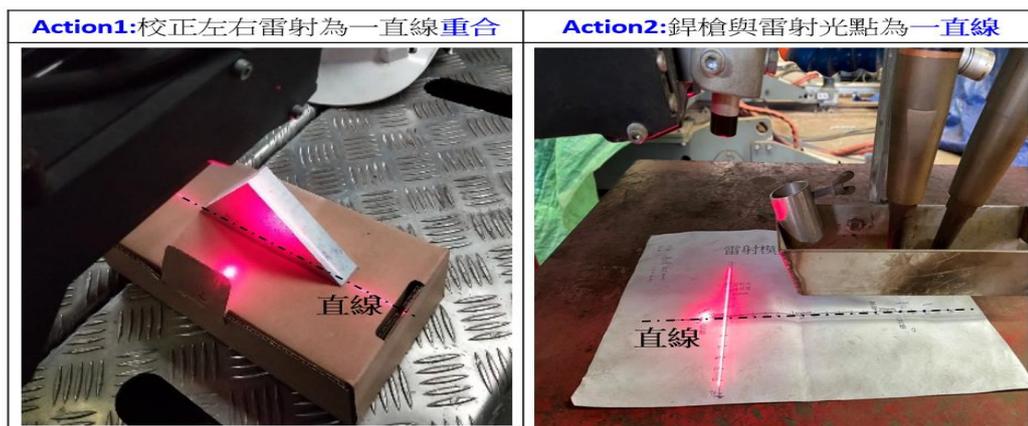
雷射校正由技術課主導且配合治具進行使用，校正分為二個項目(1)校正左右雷射為一直線重合(2)鐳槍與雷射光點為一直線。目前線上的鐳機雷射系統已校準完成。

圖三. 鐳機雷射校正治具及校正情況(來源:技術課提供)

而電銲品質的精進涵蓋人員、工法、設備、技術及環境等各方面相，每個環節都環環相扣。且任何的改進均非一蹴可幾，因此建立標準作業為本次精進案的首要目標。如內文分享的校準雷射、銲槍角度等即是統一各設備的標準化，使人員在操作上都在同一基準面進行。

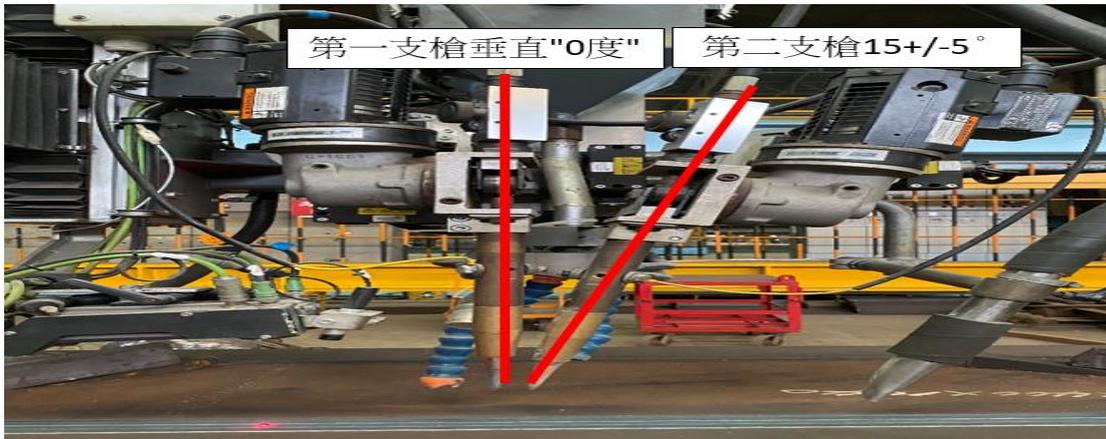
由技術課主導，確認各機台硬體設定參數位置與實際鐳槍位

置，且配合普查其中第二支槍角度為(15±5 度)，目前已將各鉸槍調到這範圍，使機具使用標準化。

圖四. 鉸槍角度調整狀況及示意圖(來源:技術課提供)

機台編號	兩鉸槍出線間距	第一支槍角度	第二支槍角度
AWE 027	27	0	13
AWE 028	26	0	10
AWE 031	26	0	8
AWE 032	28	0	13
AWE 019(山)	26	0	12
AWE 019(海)	26	0	11
AWE 020(山)	26	0	12
AWE 020(海)	27	0	11

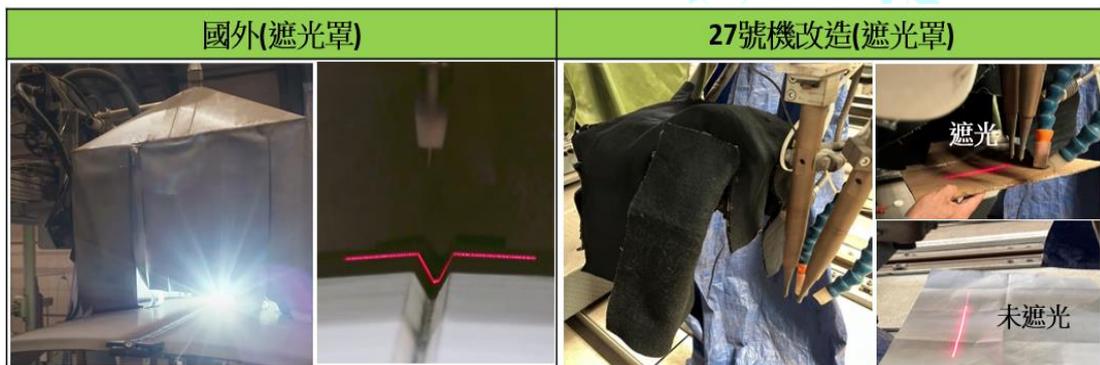
雷射系統易受光線影響，因此將仿效國外及友廠經驗，將鄰近外部的鉸機增加遮光罩，降低光線影響，提升穩定度。

圖五. 遮光罩使用(來源:技術課提供)

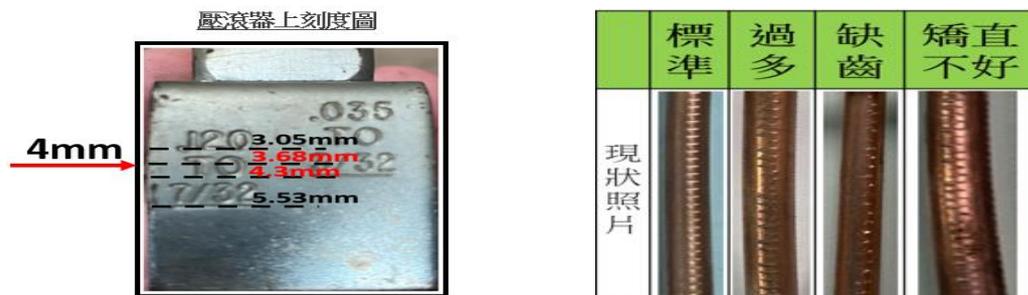
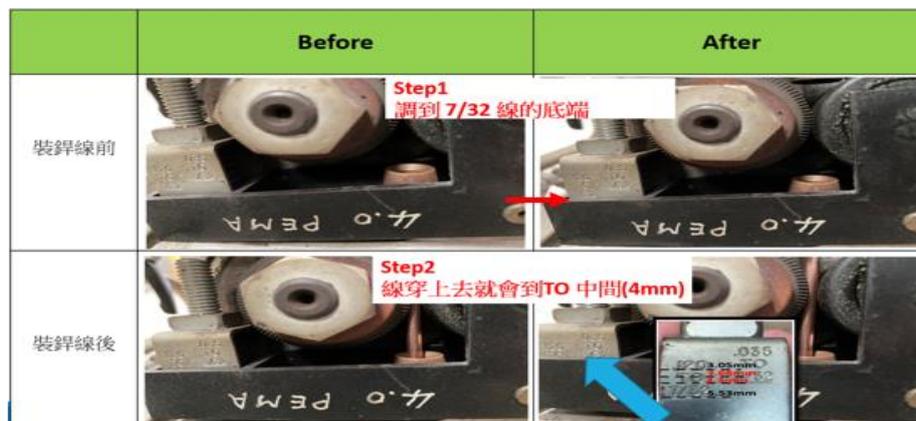
鐳機出線咬合狀況分析，目前產線上有八台鐳機從鐳嘴吐出的鐳線狀況不一樣，藉由調整壓滾器的螺絲可以使每一台鐳線吐出來的鐳線狀況相同。目前現場使用鐳線 4mm，把壓滾器上有刻度表調至 4mm 處，使鐳線齒型一致。

圖六. 鐳線咬合現況及出線滾輪調整(來源:技術課提供)

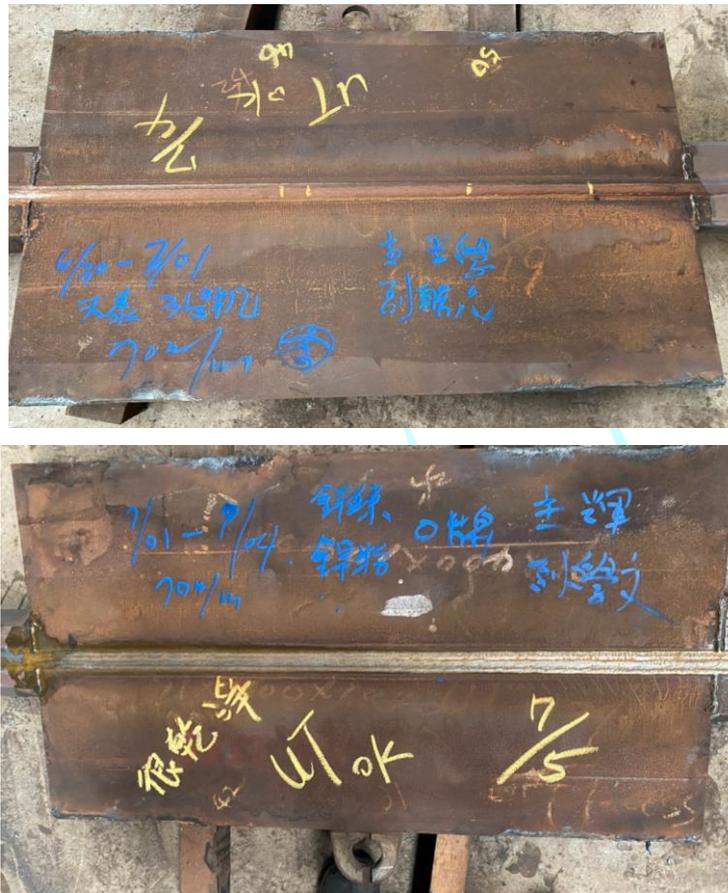
- A. 使用天泰鐳線從 5/6~6/21 期間進行測試初期成功率為 63%，經過 1 個月的努力在 6 月份 UT 成功率達 88%，但尚未達到滿足生產的 90%以上成功率，目前繼續調整測試中。

B. Oreikon 鐳材，目前尚在測試中，相比天泰鐳材，鐳接成功率相對穩定，已有近 99%的成功率，但因測試基數過少，繼續測試及收集資料中。

圖八. 試片狀況，上圖為天泰鐳材，下圖為 Oreikon 鐳材(來源:技術課提供)
