## 台船公司舉辦安全文化日 積極關注從業人員職場安全

安全文化日宣導資料

2022/03/24 at CSBC Kaohsiung shipyard

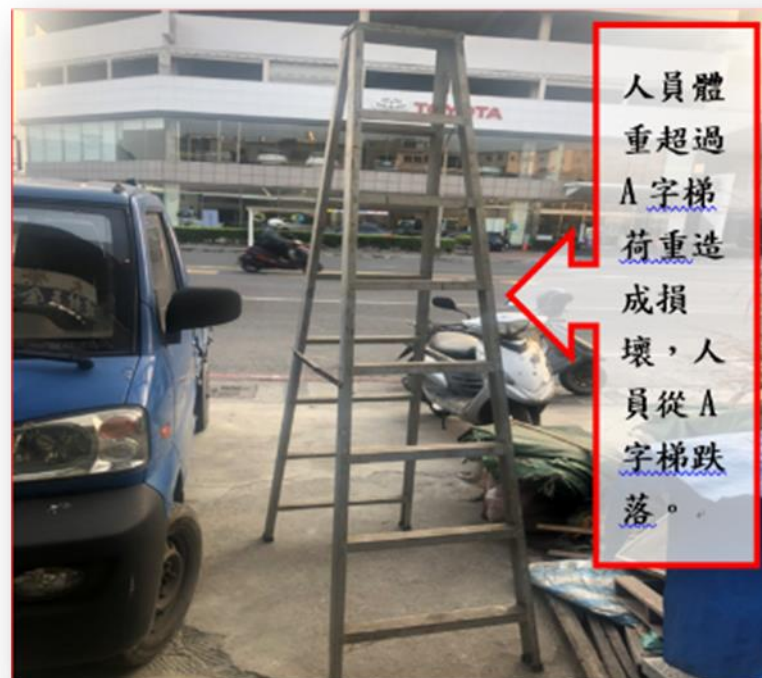
# 施工架路相關安全宣導-1

- 人員體重超過 A 字梯安全荷重造成損壞，導致人員從 A 字梯跌落。

- 使用前應目視檢查梯子結構有無損壞。
- 人員體重加上工具等外物之重量不應超過梯子安全荷重。
- 梯子應設置於平坦處，避免搖晃。

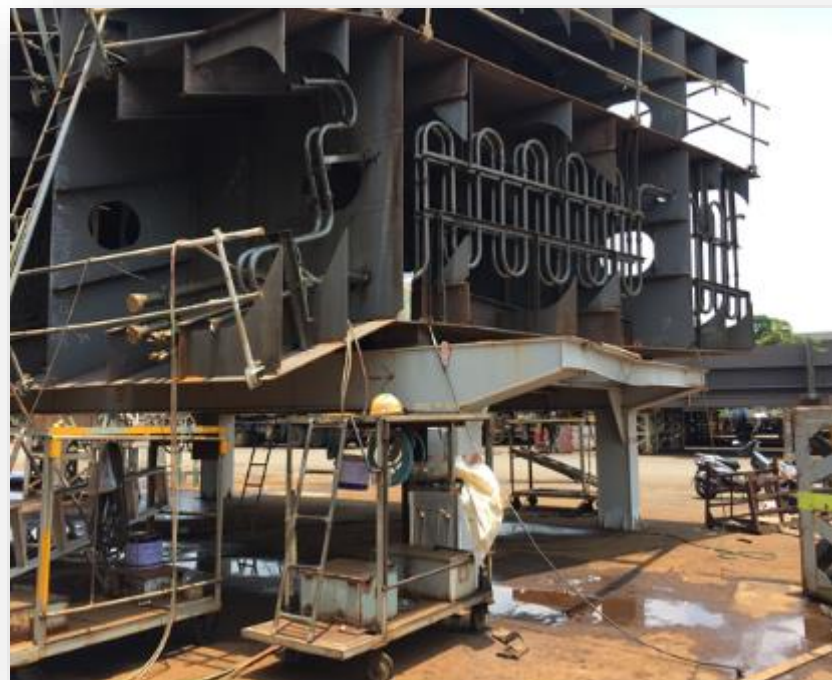
## 施工架路相關安全宣導-3

- 施工人員以工作臺車上下船段時踩空樓梯，瞬間墜落地面。。

- 施工人員上下樓梯時，身體保持三點不動，一點動。
- 工作台車應拉起臨時欄杆，防止人員墜落。
- 工作台車（輪子）應設置防滑裝置。

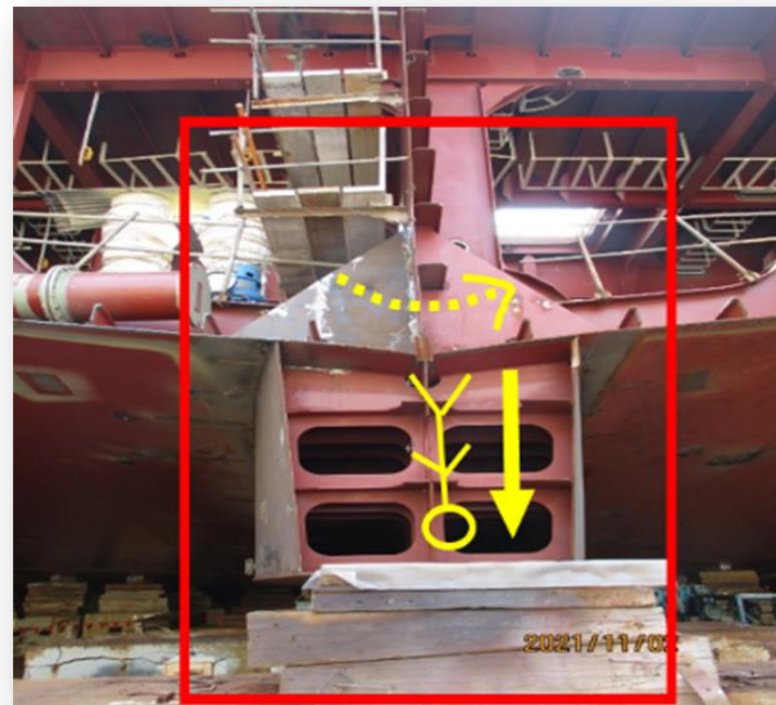
# 施工架路相關安全宣導-5

- 施工人員從左舷移動至右舷觀察精度變化量時，移動中不慎從船舳墜落。

- 高處工作前，應切實注意檢查安全網、安全索、梯子、架板、欄杆等是否牢固妥當。
- 未採取適當防護措施時，不得擅自爬上無安全防护之高處、跨越舷邊。
- 勿貪圖方便任意攀爬捷徑，請行走妥適路徑。

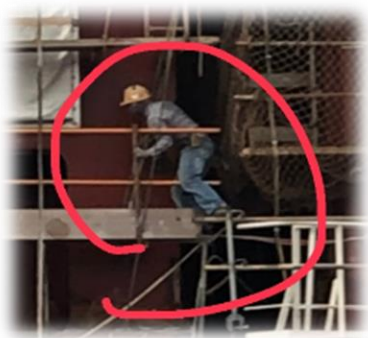
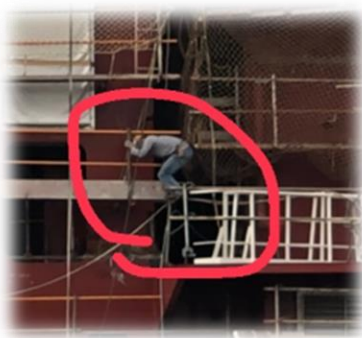
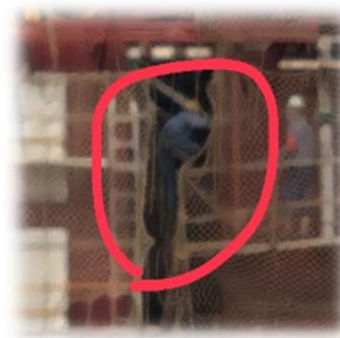
# 施工架路相關安全宣導-6

- 施工人員任意攀爬施工架，違規將欄杆作為上下設備，造成墜落風險。

- 高處工作前，應切實注意檢查安全網、安全索、梯子、架板、欄杆等是否牢固妥當。
- 未採取適當防護措施時，不得擅自爬上無安全防護之高處、跨越舷邊。
- 勿貪圖方便任意攀爬捷徑，請行走安全路徑。

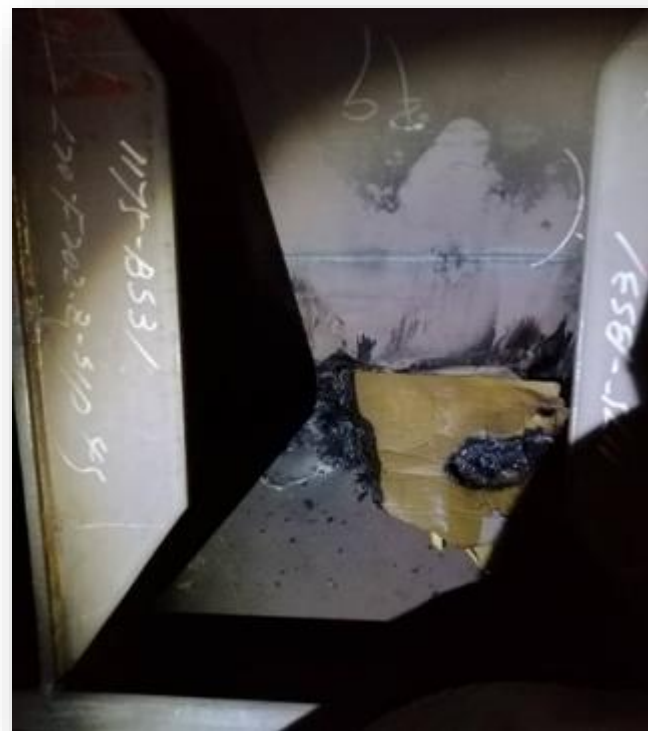
## 動火作業相關安全宣導-2

- 施工人員進行漏除作業，因漏除產生鐵水滴落至下方紙板導致起火燃燒，幸無造成人員受傷及財損。

- 從事電銲或瓦斯割切作業前，應檢查四周及下方是否有管線、人員、物品等可燃物，並採取適當之防護措施或警告標示，以免因火花飛濺燙傷人員或引發火災等。
- 必要時須指派動火觀察員及備便滅火器。

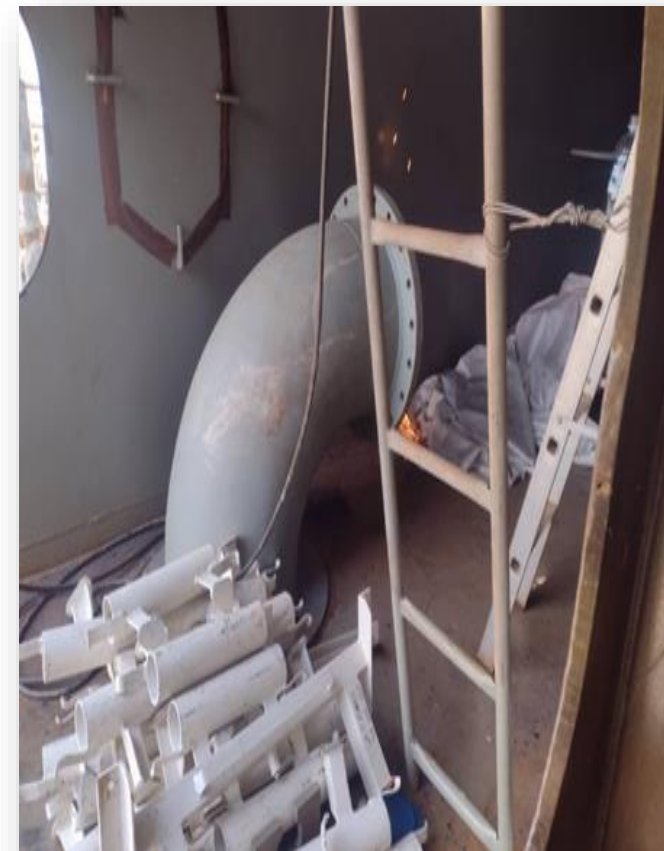
# 動火作業相關安全宣導-4

- 施工人員於通道進行電銲作業，不慎引燃下方防火毯遮蓋的塑膠易燃物，經鄰近人員通知後，立即停止作業並進行滅火。

- 電銲及瓦斯切割時，務須注意四週、下方及其船段背面有無易燃物。
- 動火作業前應填寫動火許可證，並依動火許可評估設置動火許可觀察員及準備滅火器材。
- 有爆炸之虞的工作場所內，工作前應先行測定有害氣體及氧氣濃度，未獲得動火許可證之前，絕對禁止動火作業。

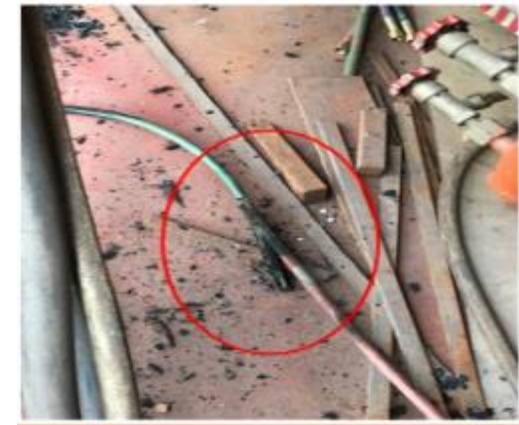
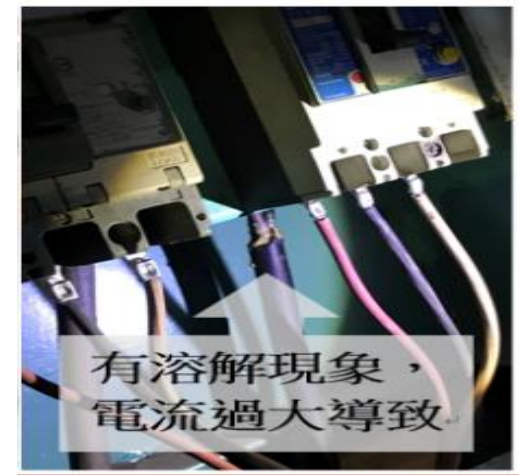
# 動火作業相關安全宣導-5

- 通風機設備運轉時，因超過安全電流導致電纜線起火燃燒，值班人員至現場後，火勢已撲滅，隨即進行關電及關氣動作。

- 現場單位若有需求，需確實審定實際需求，並提供用電清單及用電需求容量，依通知環公處。
- 現場若是接至設備使用，需安裝符合安全規定之啟動控制盤，不可依工作用電源箱開關作為起閉開關。
- 各單位間協調需要落實，現場可使用設備數量等須確實告知。

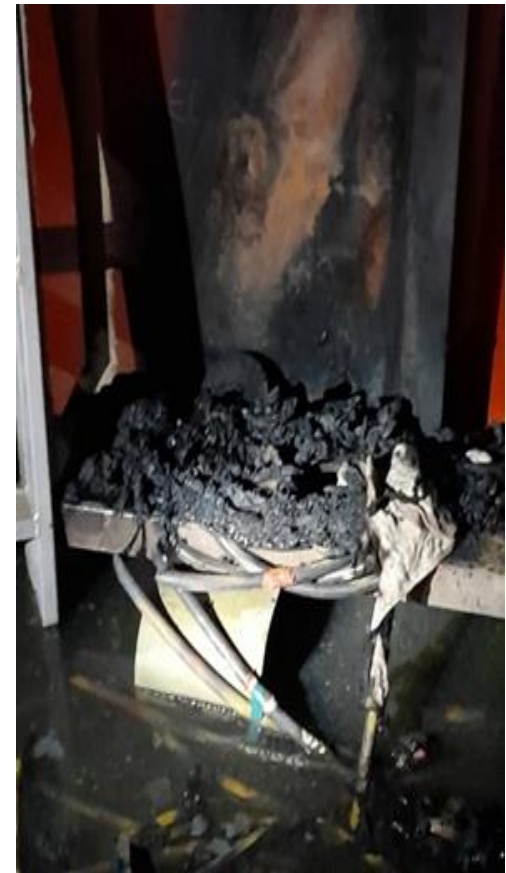
# 動火作業相關安全宣導-6

- 施工人員在彈藥庫房進行置物架電銲作業，作業前未檢查相鄰艙區是否有易燃物（有囤放空氣軟管），因電銲角架溫度過高（背面引起火苗），致使相鄰艙區（火炮控制室）空氣軟管悶燒。

- 電銲及瓦斯切割時，務須注意四週、下方及其船段背面有無易燃物。
- 動火作業前應填寫動火許可證，並依動火許可評估設置動火許可觀察員及準備滅火器材。
- 有爆炸之虞的工作場所內，工作前應先行測定有害氣體及氧氣濃度，未獲得動火許可證之前，絕對禁止動火作業。

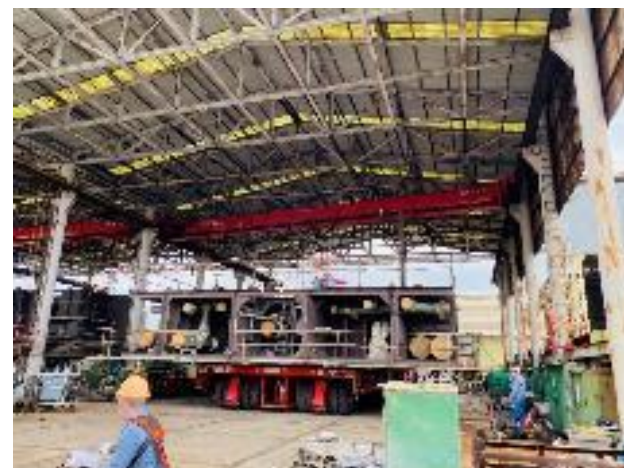
## 吊掛作業相關安全宣導-2

- 搬運船段時，船段突出物與上方架空式吊車發生擦撞，造成架空式吊車脫離軌道。

- 搬運車操作前，確認升降台上方、下方及周圍不得有人員及障礙物。
- 倒車時：最好能有兩位指揮者，一人位於車後適當距離，另一人則位於車前並將車後指揮者之信號，轉知給駕駛員。

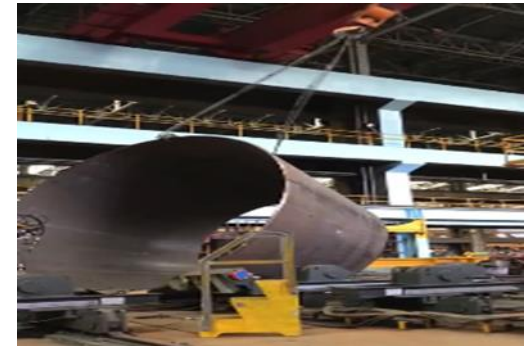
# 吊掛作業相關安全宣導-3

- OHTC 吊掛錐形構件時，錐形構件不慎翻滾滑落，壓毀滾輪座雙邊馬達及十字臂鐸機之戰車軌式活動線槽。

錐形構件禁止使用滾輪座轉動，應以吊鍊或其他適合之吊具進行吊運。

作業高度不足應評估現場環境是否能用高空車或其他方式來作業。。

起吊物件時，夾具應位於物件之正上方，嚴禁斜吊或以起重機拖拉物件。

起吊物件時需徐徐起吊離地。確定鋼索和物件確實掛妥與平衡時，再以正常起吊速度開始吊運。

吊運途中應隨時注意吊運物之狀況，以避免發生物件滑落及損壞之意外事發。

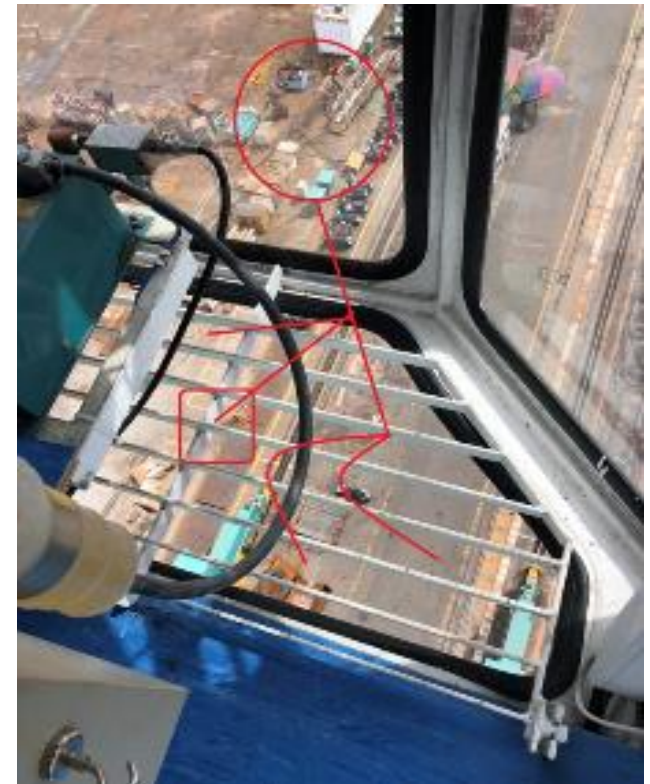
# 吊掛作業相關安全宣導-5

- LLC 操作員於駕駛台做清掃工作，將駕駛椅旋轉 180 度後掀開腳踏板玻璃上的格柵板，人踩在玻璃上清潔，因玻璃的橡膠墊圈承受不住陳員重量而整片掉落，幸好陳員有即時抓住駕駛椅並爬上來，隨後用木板及地墊遮蓋原本玻璃的位置，再將格柵板放回去，以防人員或物品掉落。

- 不可直接踩踏吊車駕駛室下方玻璃，並在玻璃附近貼上標語「此玻璃不可踩踏」。
- 吊車駕駛室清潔玻璃時，不要掀開格柵板以免發生危險
- 人員應使用長柄伸縮桿的清潔工具清潔駕駛室下方玻璃。

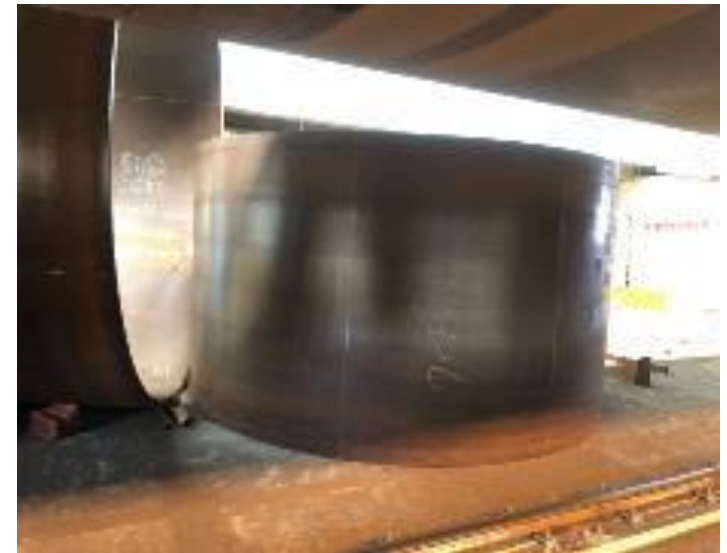
# 吊掛作業相關安全宣導-6

- 以遙控器操作 OHTC 車欲吊掛構件至組對工站，因吊掛作業時未察覺主鉤捲揚高度不足，撞擊旁邊的構件造成翻覆。

- 吊掛作業時揚程須高於周圍物件，確認吊運路線無碰撞疑慮後才可作業。
- 起吊物移動吊運時高度須保持 2 公尺以上，其吊運通路亦須考慮此因素。

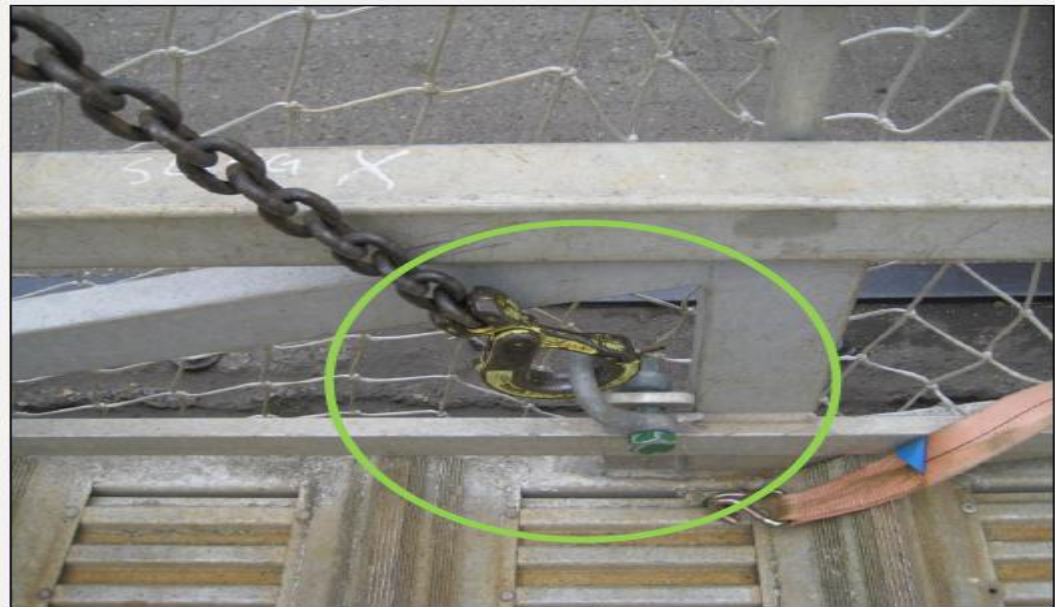
Lift only on the lugs foreseen by the manufacturer
